VISTORIA DE PONTES

PONTE JOAQUIM PISETTA

Localização: SOBRE O RIO ITAJAÍ DO OESTE, RUA MANOEL MORATELLI, ACESSO A RIBEIRÃO CAFÉ

## Coordenadoria Municipal de Defesa Civil

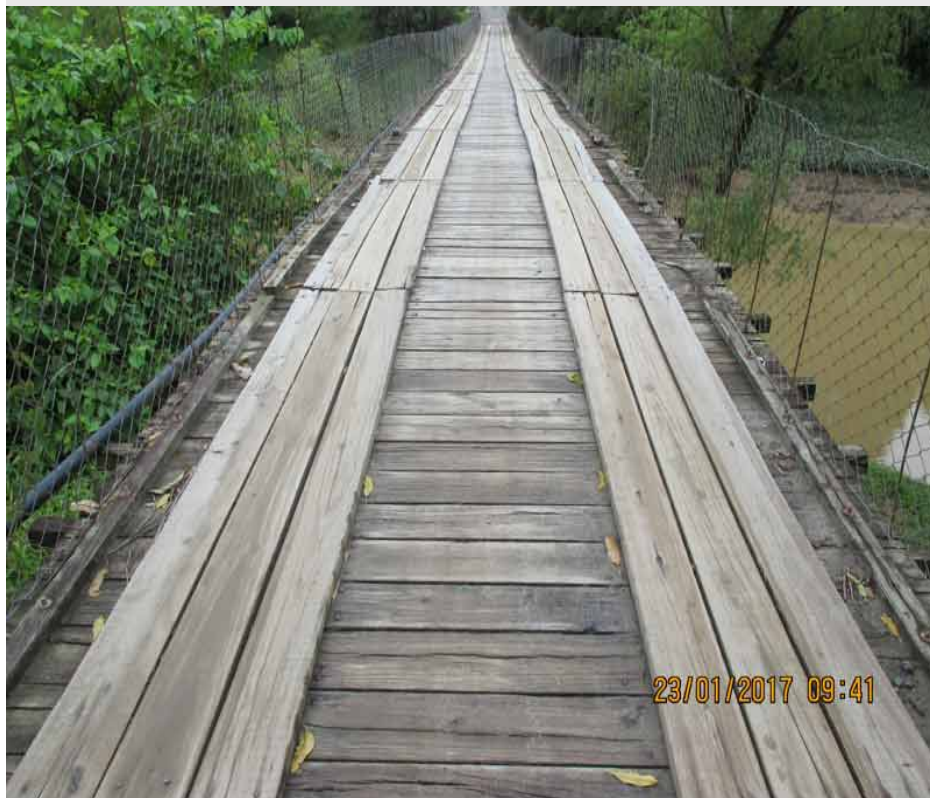
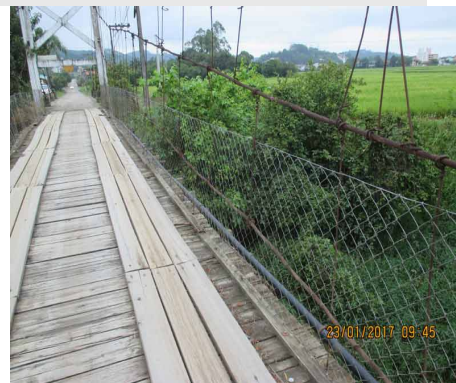
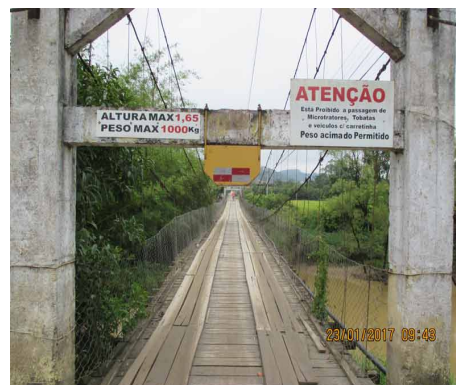
IMAGENS DA VISTORIA

Pista de rolamento em boas condições, cabos de sustentação desgastados por ação do tempo, mas ainda em condições de uso não excedendo o peso máximo descrito nas placas de advertência.

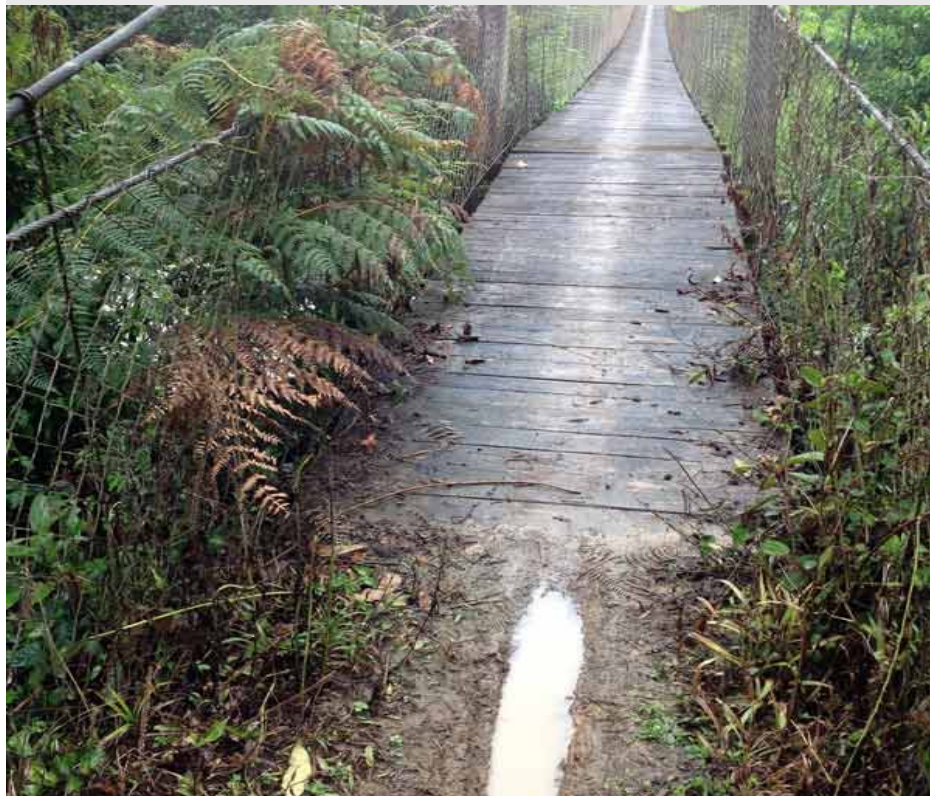
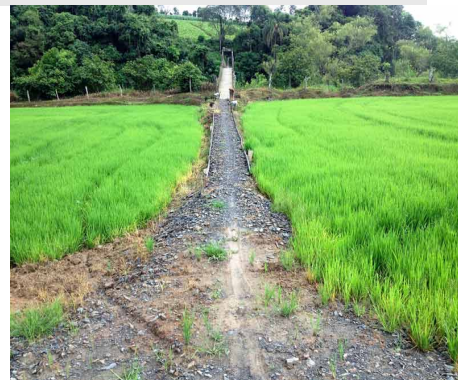
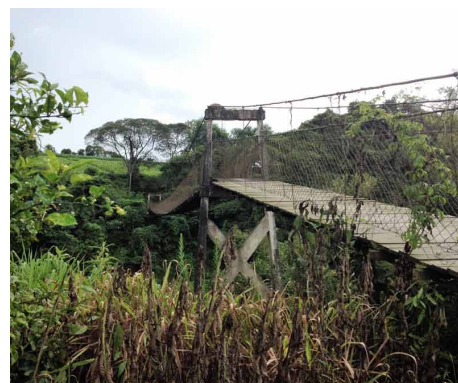
**IMAGENS DA VISTORIA**

Por solicitação de moradores da região, foi feito uma vistoria na ponte, constatamos que a mesma vem sendo utilizada do motocicletas(conforme fotos) e que com seu peso e balanço na travessia, está fazendo com que os cabos de sustentação cedam. Com isso acontecendo a mesma deverá ser totalmente interditada para que não ponha em risco de morte a travessia de pedestres.

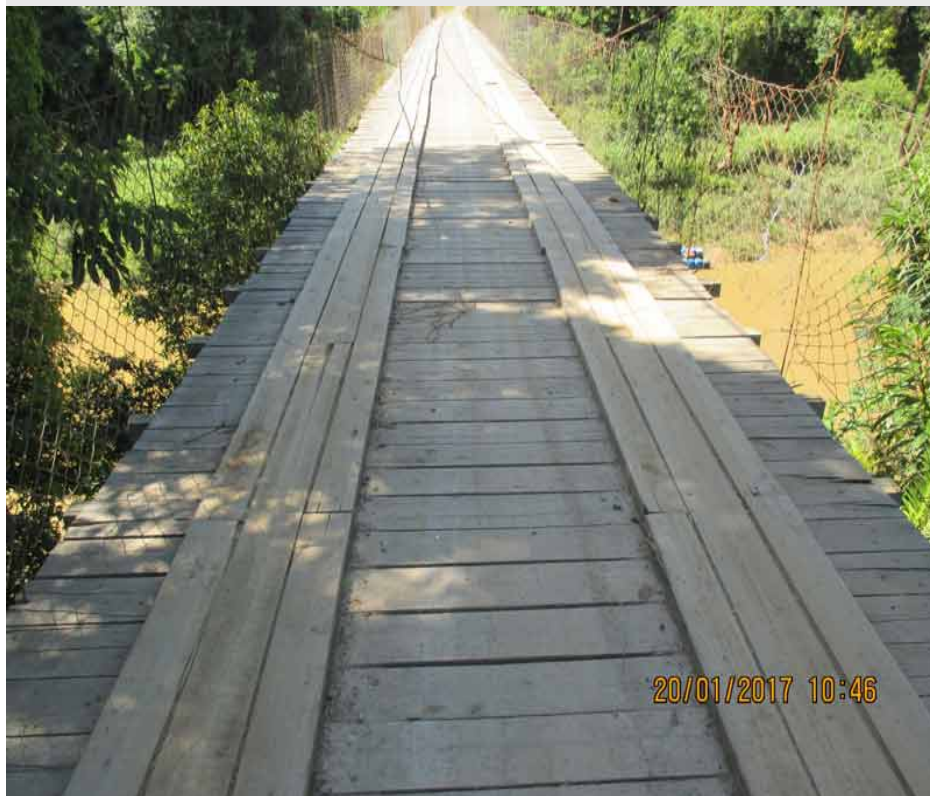
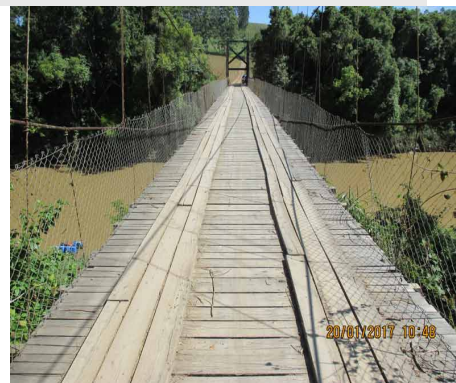
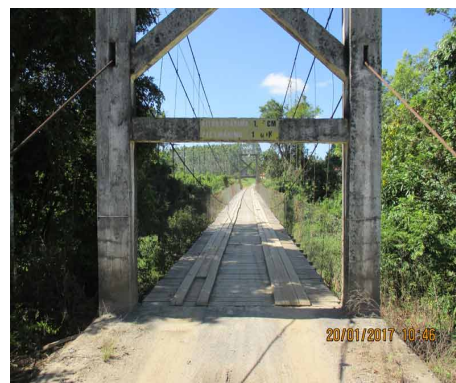
IMAGENS DA VISTORIA

Pista de rolamento em boas condições, cabos de sustentação desgastados por ação do tempo, mas ainda em condições de uso não excedendo o peso máximo descrito nas placas de advertência.

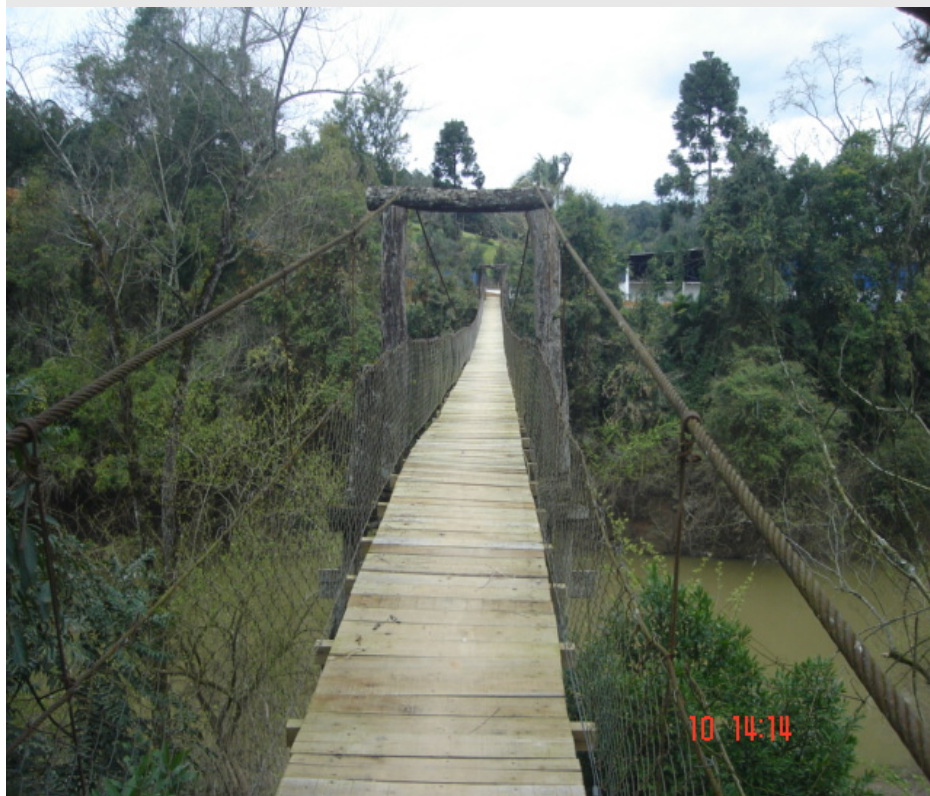
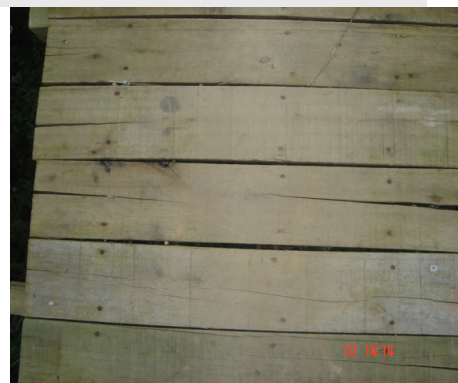
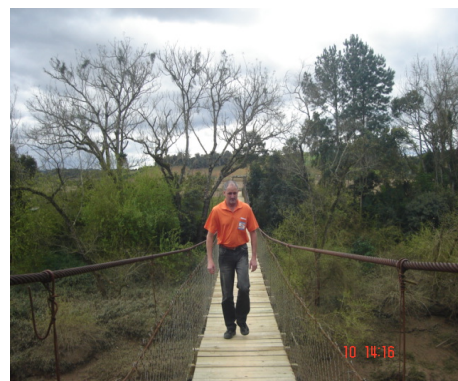
**IMAGENS DA VISTORIA**

ENCONTRA-SE EM ÓTIMO ESTADO DE CONSERVAÇÃO, SENDO QUE FOI A ÚLTIMA VISTORIA FEITA NESTA PONTE, POIS DESDE O DIA 24/07/09 ESTA PONTE PERTENCE AO MUNICÍPIO DE TAIÓ, CONFORME OFÍCIO NÚMERO N° 268/2009 ENCAMINHADO PELA PREFEITURA DE RIO DO OESTE AO EXMO. SR. PROMOTOR DE JUSTIÇA DA COMARCA DE RIO DO OESTE, N° 269 AO PRESIDENTE DA CÂMARA DE VEREADORES DE RIO DO OESTE E O DE N° 270 AO PREFEITO MUNICIPAL DE TAIÓ.
