VISTORIA DE PONTES

PONTE JOAQUIM PISETTA

Coordenadoria Municipal de Defesa Civil

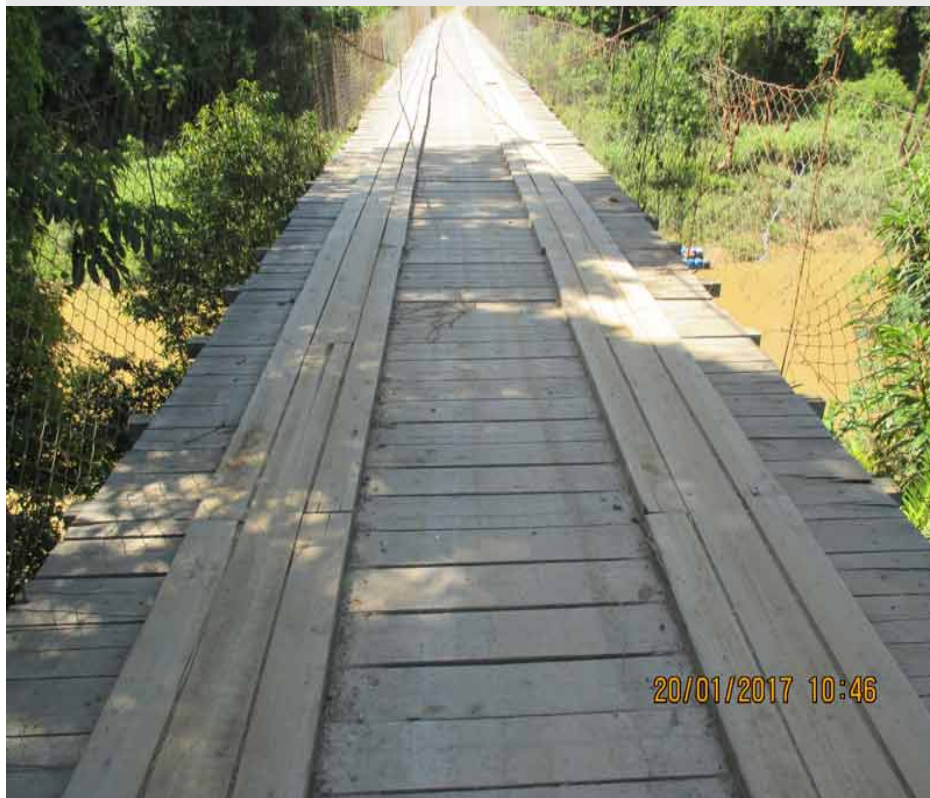
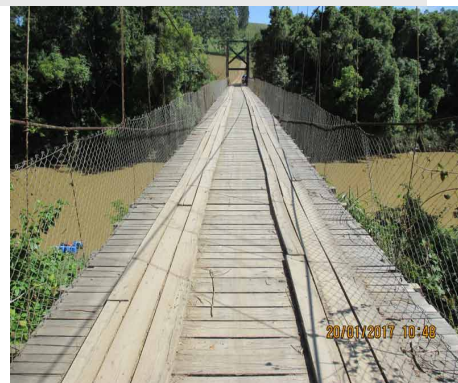
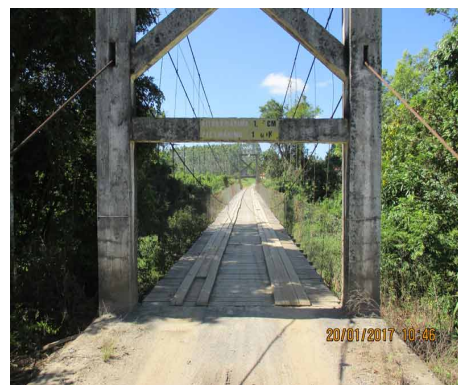
IMAGENS DA VISTORIA

Pista de rolamento em boas condições, cabos de sustentação desgastados por ação do tempo, mas ainda em condições de uso não excedendo o peso máximo descrito nas placas de advertência.
